岡山駅地区整備

岡山駅東口バスターミナルの問題点

岡山駅東口バスターミナルの構造

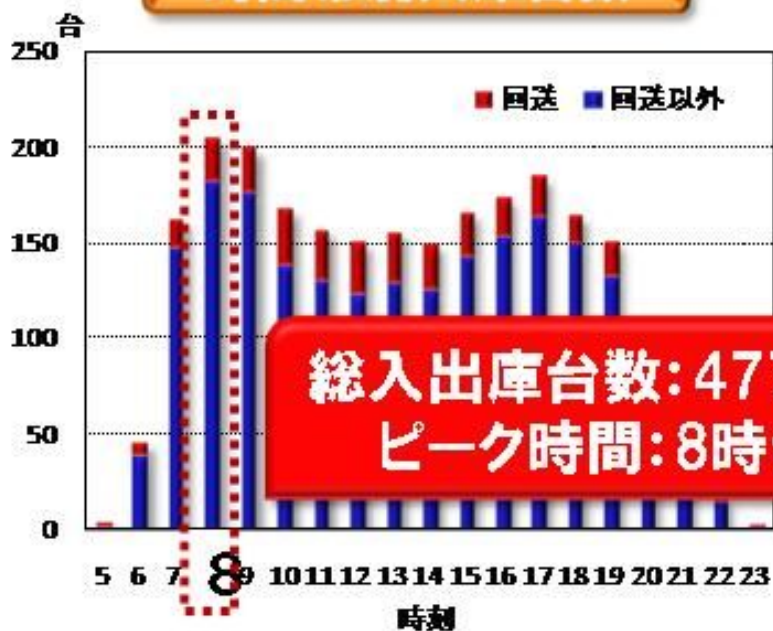
時間帯別入庫台数

バスターミナル入出庫台数調査

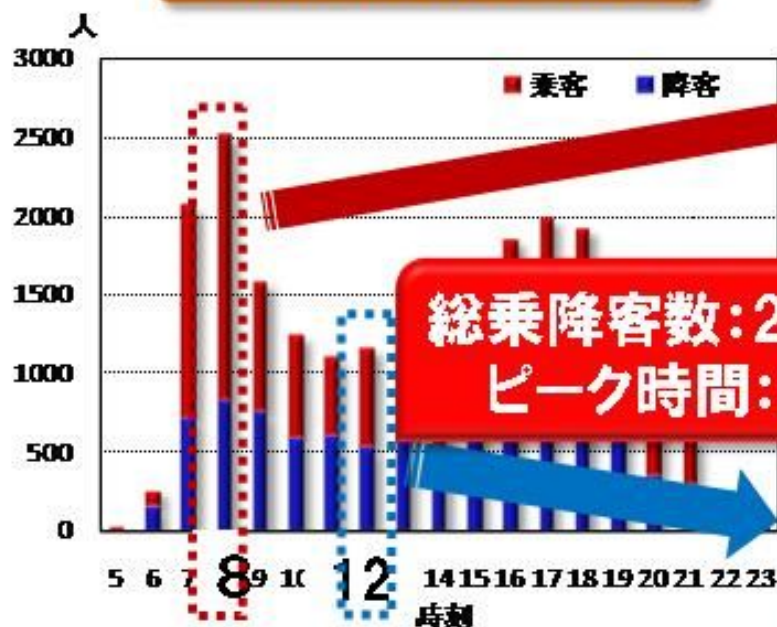
時間帯別乗降客数

バス乗降客数調査

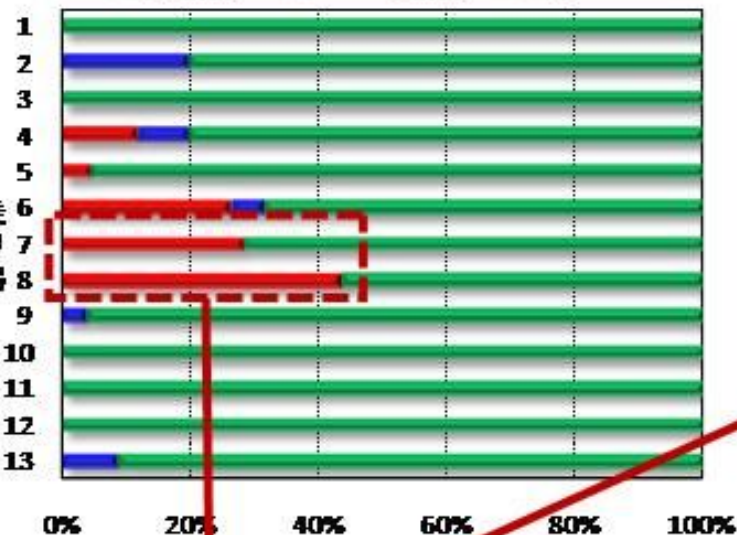
バス停車状況 (8時台)

ビデオ撮影による調査

■ 斜め駐車 ■ バース外駐車 ■ その他

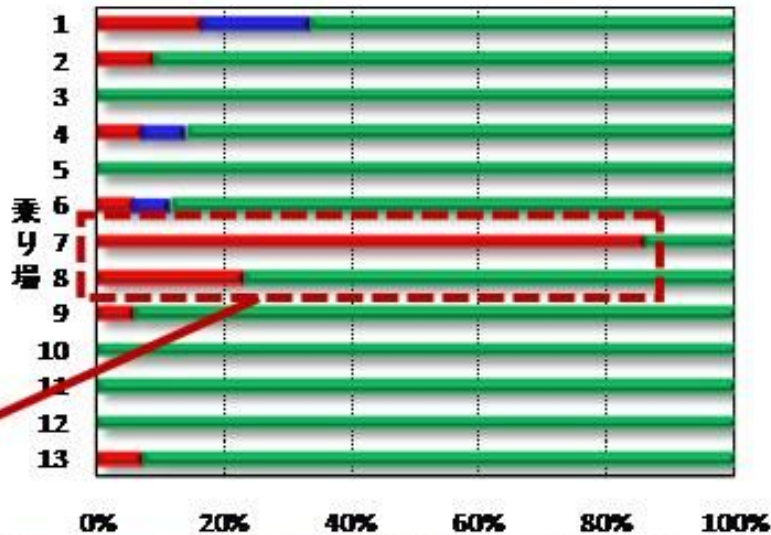
バス停車状況 (12時台)

■ 斜め駐車 ■ バース外駐車 ■ その他

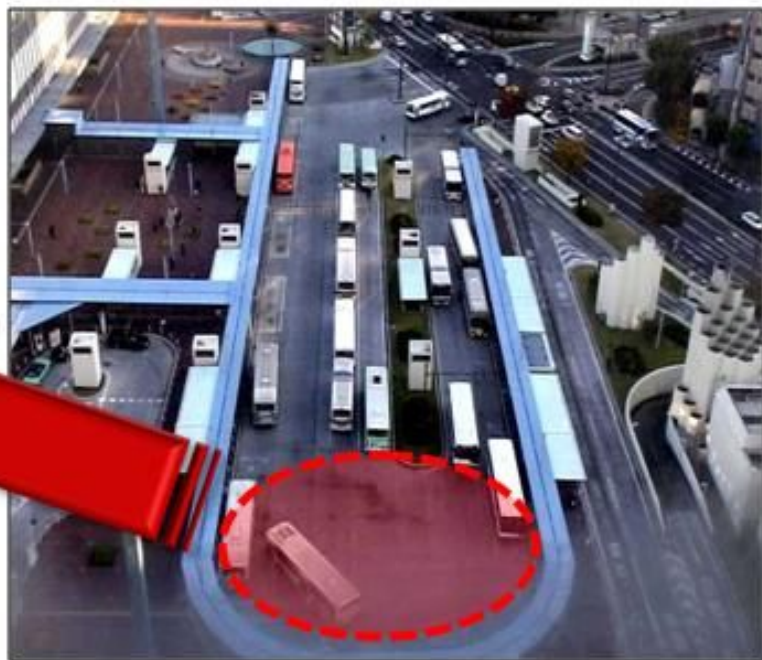
**7・8番乗り場で
斜め駐車の場合が多い**

**⇒大きな混雑の要因
(構造的な問題)**

バスターミナルの構造的な問題

- ◆ ターミナル内における渋滞の発生
- ◆ 事故発生の危険性

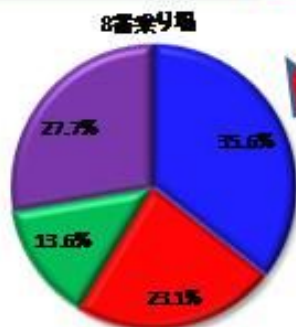
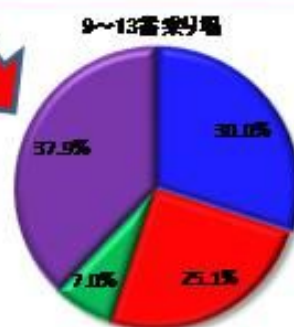
乗り場別の案内標識の分かりやすさ

**駅から遠い乗り場ほど
「分かりにくい」の回答が多い**

■ 分かりやすい ■ 分かりにくい ■ どちらでもない ■ 見落している
